建設現場における火災による労働災害防止について

工事現場における火災による労働災害の防止等について（周知）

新築の工事中の建築物の防火対策に係る注意喚起等について

『ウレタン火災を防ごう』の抜粋

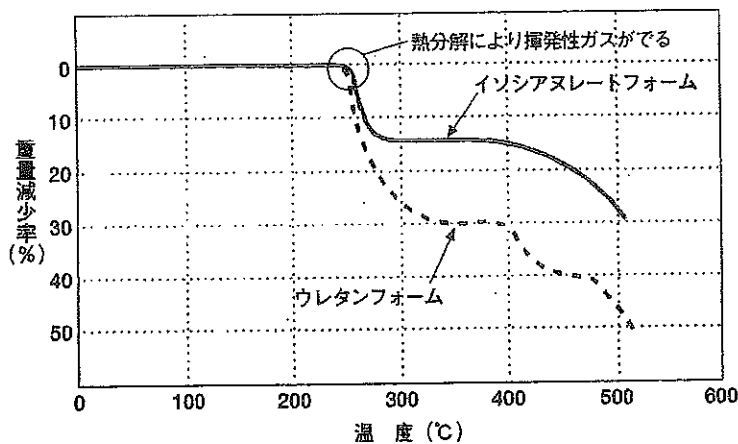
加熱による重量減少率 (T.G.Aによる)

一般に物が燃えると煙を出して重さが失われる。下図は燃焼状況とその重さが失われる率つまり重量減少率で表わしたグラフである。減少率が大きいほど良く燃えることを意味する。

難燃性のイソシアヌレートフォーム^(注1)に比べウレタンフォームの燃え方が激しいのがよくわかる。
