墜落事故防止の対策徹底!!

事故概要

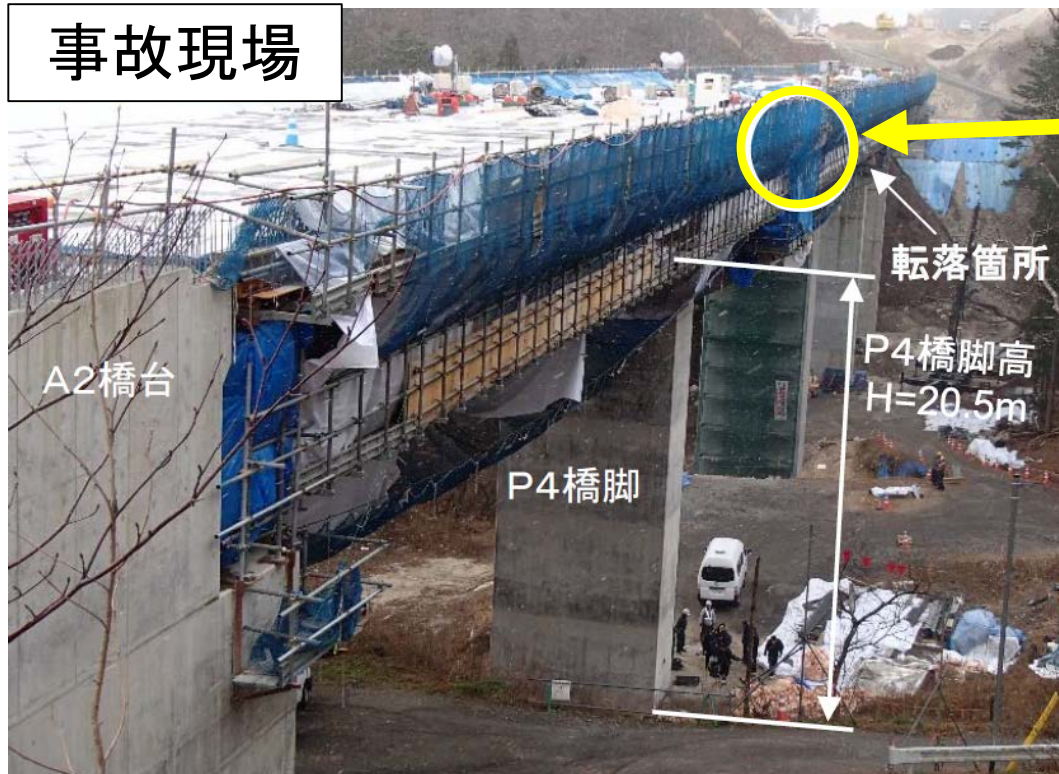
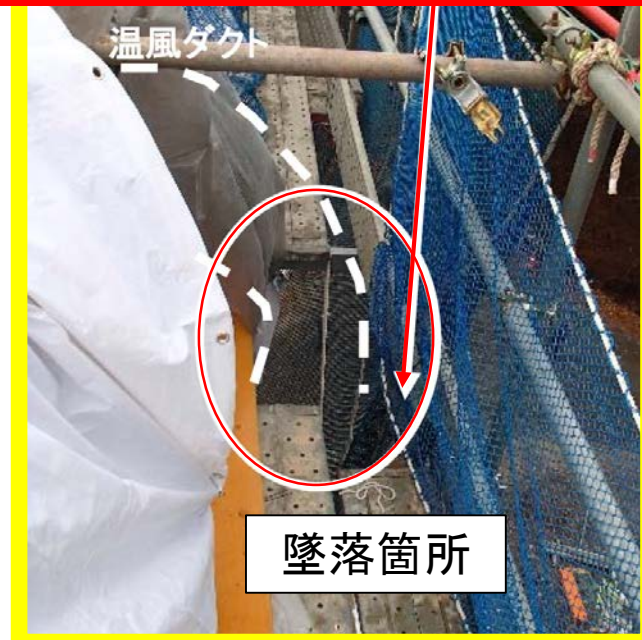
事故現場

- 12月25日**夜間**、橋梁上部工工事(直轄)にて当該工事の現場代理人が約20m墜落した**死亡事故**が発生。
- 強風が続く中、現場状況確認のため**1人で現場へ行き、暗がりの中、足場の隙間から墜落**。加えて、**安全帯も未装着**の状態。

コンクリート養生のため温風ダクトを床版下へ回すための隙間から墜落

- 各現場においては、**①安全帯着用**の徹底、**②墜落の危険性が無いか足場等の点検**、**③夜間作業時の照明確保**、について対策の徹底と点検を願います。
